ARQUITECTURA TÈCNICA I EDIFICACIÓ
PROJECTE FINAL DE GRAU

REFORMA INTEGRAL I CANVI D'ÚS DE LA MASIA “VILADASES”

RESUM

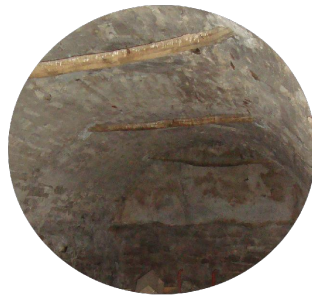
Volta de pedra, té encastada unes bigues de fusta en mal estat.

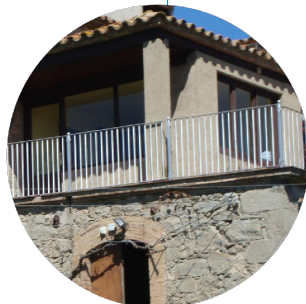
Forjat maons recolzats sobre bigues de formigó
prefabricat. Les bigues es recolzen en un extrem
en el mur de maó i en l'altre extrem en el mur de
pedra.

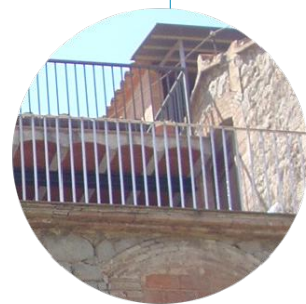
Afegit posterior a la construcció de la masia original. Format per un
tancament i un pilar de maó revestit, la coberta descansa sobre els
mateixos, recolzada en un perfil metàl·lic IPE.

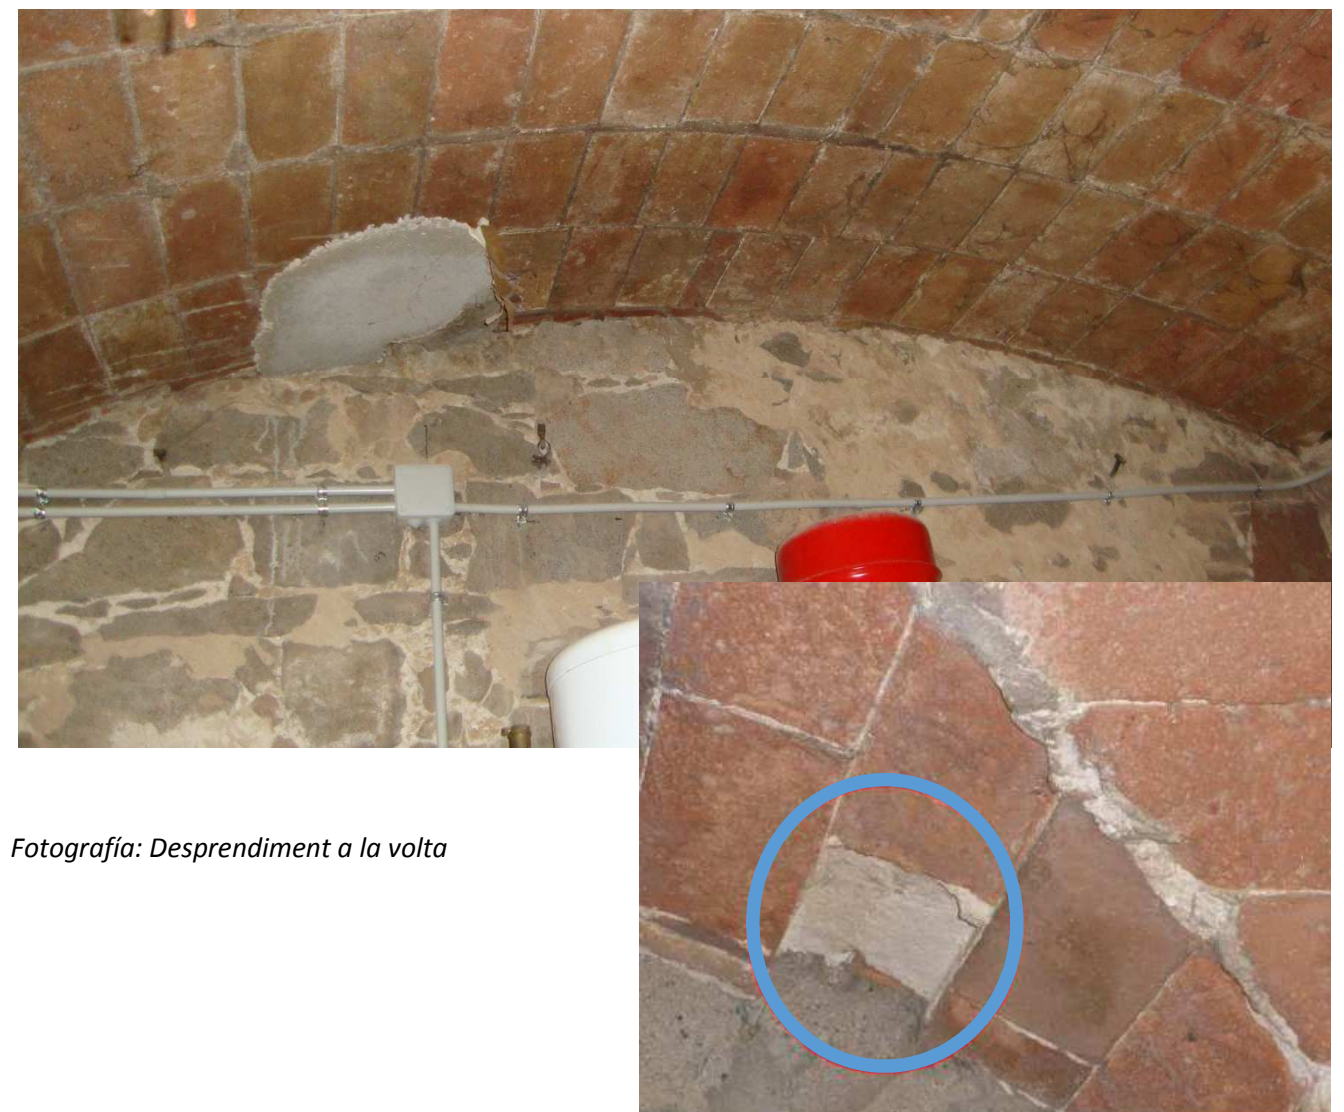
Causes: Possiblement causat per falta d'adherència entre el material d'agafament i de la peça ceràmica. O bé per destrucció amb el pas dels anys del material d'agafament de la peça ceràmica d'acabat.

Afectació: Afecta a molt poques peces ceràmiques de cobriment de la volta, situades especialment prop de les cantonades. Es considera una lesió lleu ja que només afecta a l'acabat de la volta.

Fotografia: Desprendiment a la volta

Proposta d'intervenció: Eliminar el material d'agafada antic i tornar a col·locar la peça utilitzant morter cola.

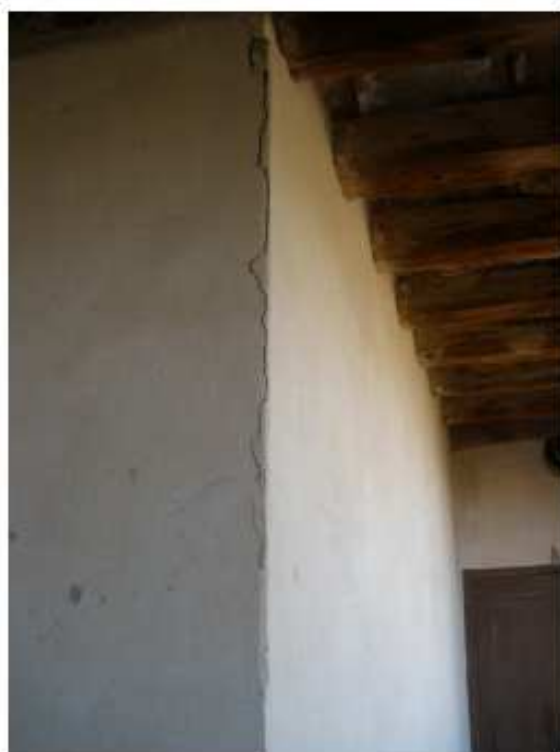
3. ESQUERDA VERTICAL EN UNA CANTONADA

Causes: La causa més probable de l'aparició d'aquesta esquerda és la falta de lligat de les dues parets que conformen la cantonada.

Afectació: Afecta a tot el gruix de la paret, que és de fàbrica de maó, per la part superior de la cantonada. Es pot considerar una lesió greu ja que pot debilitar l'estabilitat de l'edifici. En un principi aquestes parets no haurien d'aguantar càrrega ja que les van construir amb posterioritat i les bigues no es recolzen sobre aquesta paret, ara bé, les bigues resten en mal estat per tant el més probable és que aquestes parets hagin entrat en càrrega i ara les bigues es recolzin en tres punts.

Fotografia: Esquerda vertical en una cantonada.

Proposta d'intervenció: Per tal de reparar aquesta lesió caldria lligar les dues parets que conformen la cantonada mitjançant uns perfils en L situats per la part interior i exterior agafades a les parets mitjançant tacs químics.

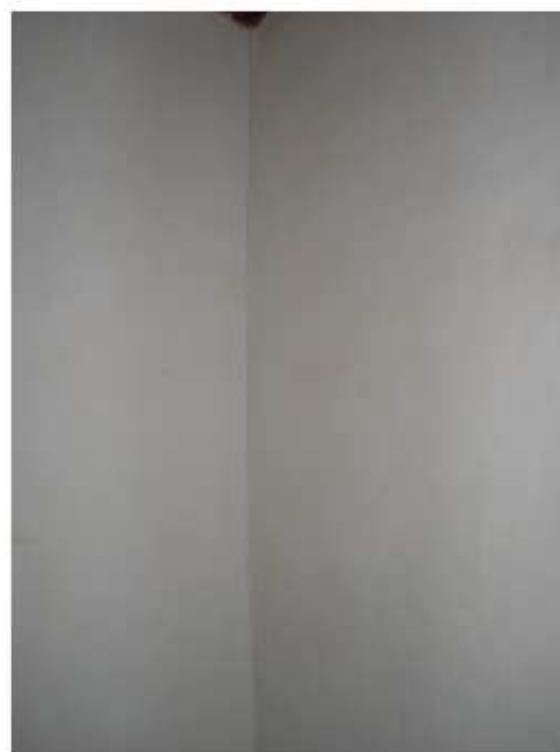
Fotografia: Esquerda vertical vista des del bany.

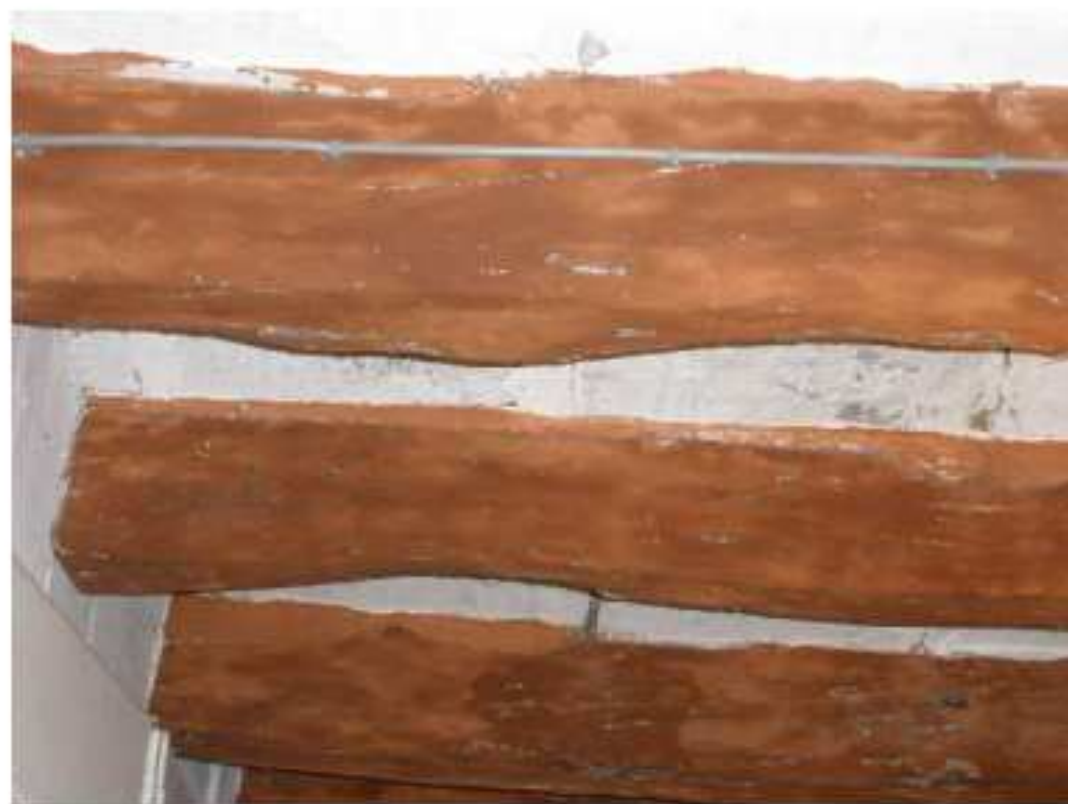
Descripció de la lesió: Bigues de l'habitació número 1 plenes de petits orificis que van des d'uns 2mm de diàmetre fins a uns 7mm. Les bigues han estat pintades i per això és difícil apreciar amb exactitud la totalitat de lesions que tenen. Al terra s'hi pot observar serradís.

Causes: La fusta està sent atacada per agents biòtics de diferents tipologies, tal i com ens indica el serradís del terra de l'habitació. Els diferents orificis indiquen que es tracta de cerambícids i lícits.

Afectació: La totalitat de les bigues de l'habitació estan afectades. Es considera una lesió mitja.

Fotografia: Bigues habitació

Proposta d'intervenció: Caldrà fer un estudi d'aquests biguetes, comprovar quina és la seva superfície resistent i calcular quina càrrega reben. Un cop s'obtinguin els resultats es decidirà si es mantenen les mateixes bigues i s'hi aplica un tractament per eliminar els corcs i els lícits o bé es reforma el sostre.

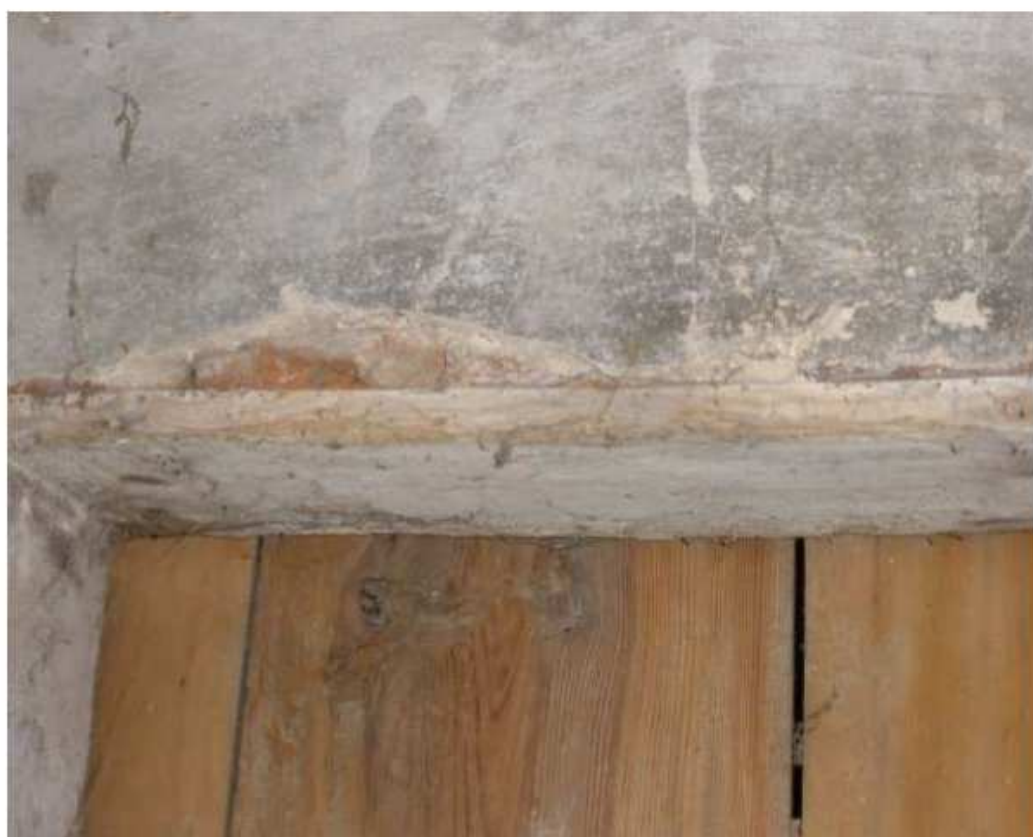
Causes: La llinda és molt prima i resta afectada per agents biòtics, per les dimensions dels orificis es pot afirmar que es tracta d'anòbids. Aquesta ha reduït considerablement la seva secció resistent i per això flecta de la part central, ja que no pot suportar correctament les càrregues que rep.

Afectació: Afecta a la llinda de la porta del rebost. Es considera una lesió greu ja que la llinda ja no pot suportar correctament les càrregues que rep.

Fotografia: Llinda de la porta del traster planta baixa

Proposta d'intervenció: Serà necessari l'apuntalament de la obertura de la porta i la posterior substitució de la llinda afectada per una de les mateixes característiques però que compleixi la seva funció resistent.
